未就学児が日常的に集団で移動する経路の対策箇所図

(青い鳥保育園)
(メモリーツリー三崎保育園)

令和3年5月更新

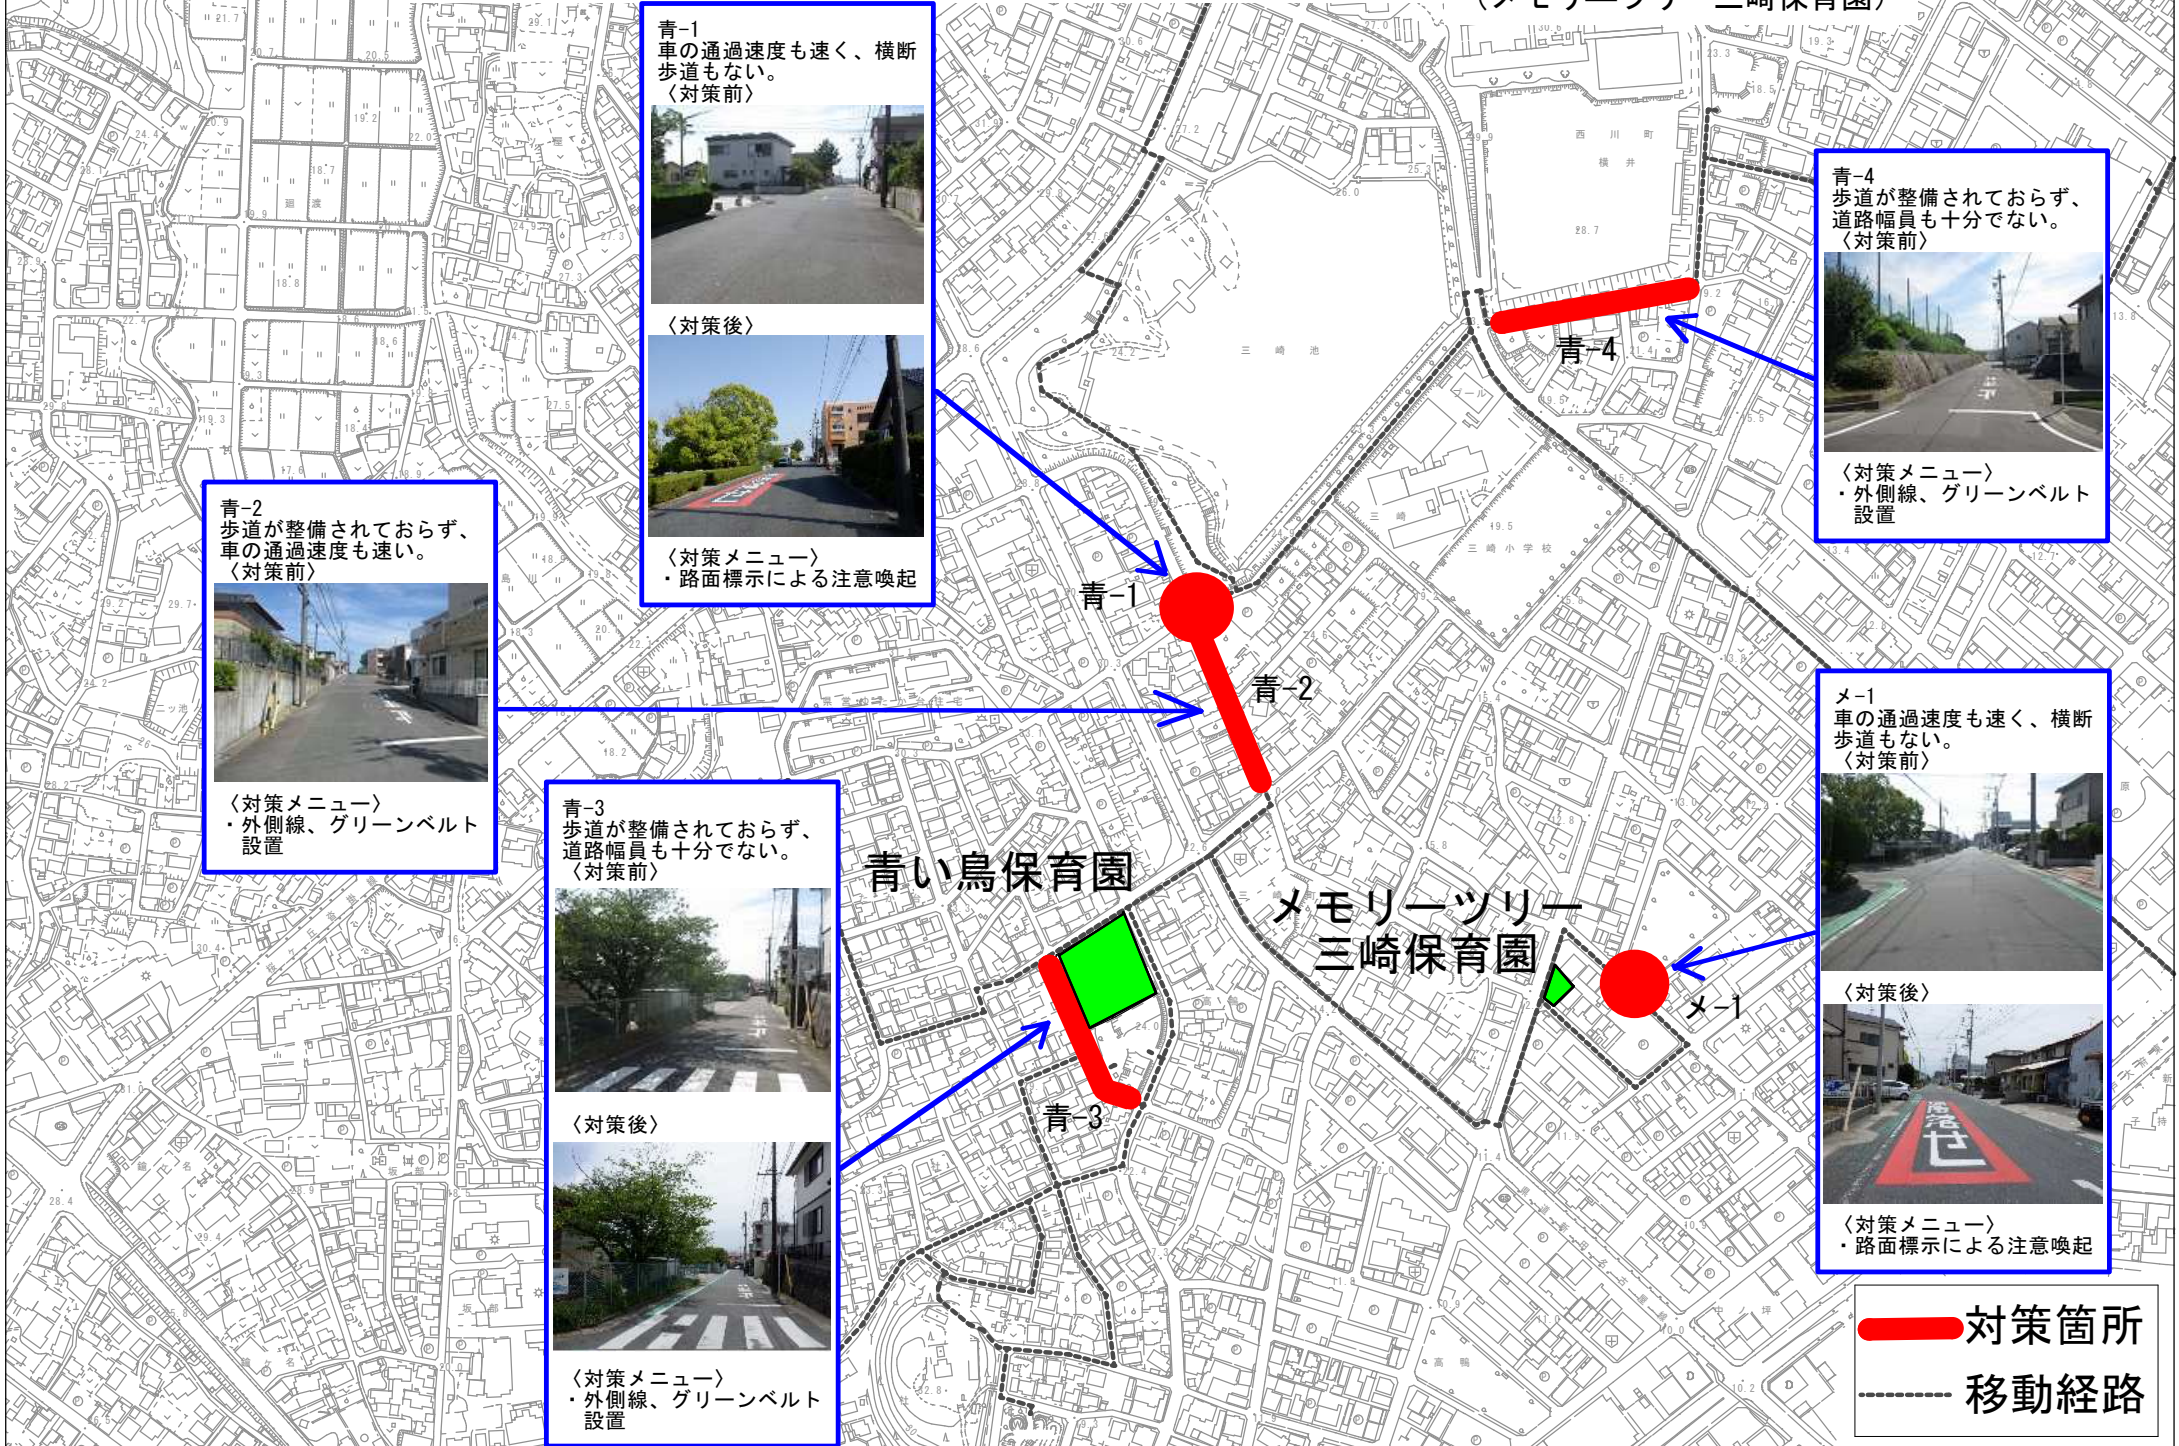
青-1
車の通過速度も速く、横断歩道もない。
〈対策前〉

青-2
歩道が整備されておらず、車の通過速度も速い。
〈対策前〉

青-3
歩道が整備されておらず、道路幅員も十分でない。
〈対策前〉

青-4
歩道が整備されておらず、道路幅員も十分でない。
〈対策前〉

メ-1
車の通過速度も速く、横断歩道もない。
〈対策前〉

〈対策メニュー〉
・路面標示による注意喚起

〈対策メニュー〉
・外側線、グリーンベルト設置

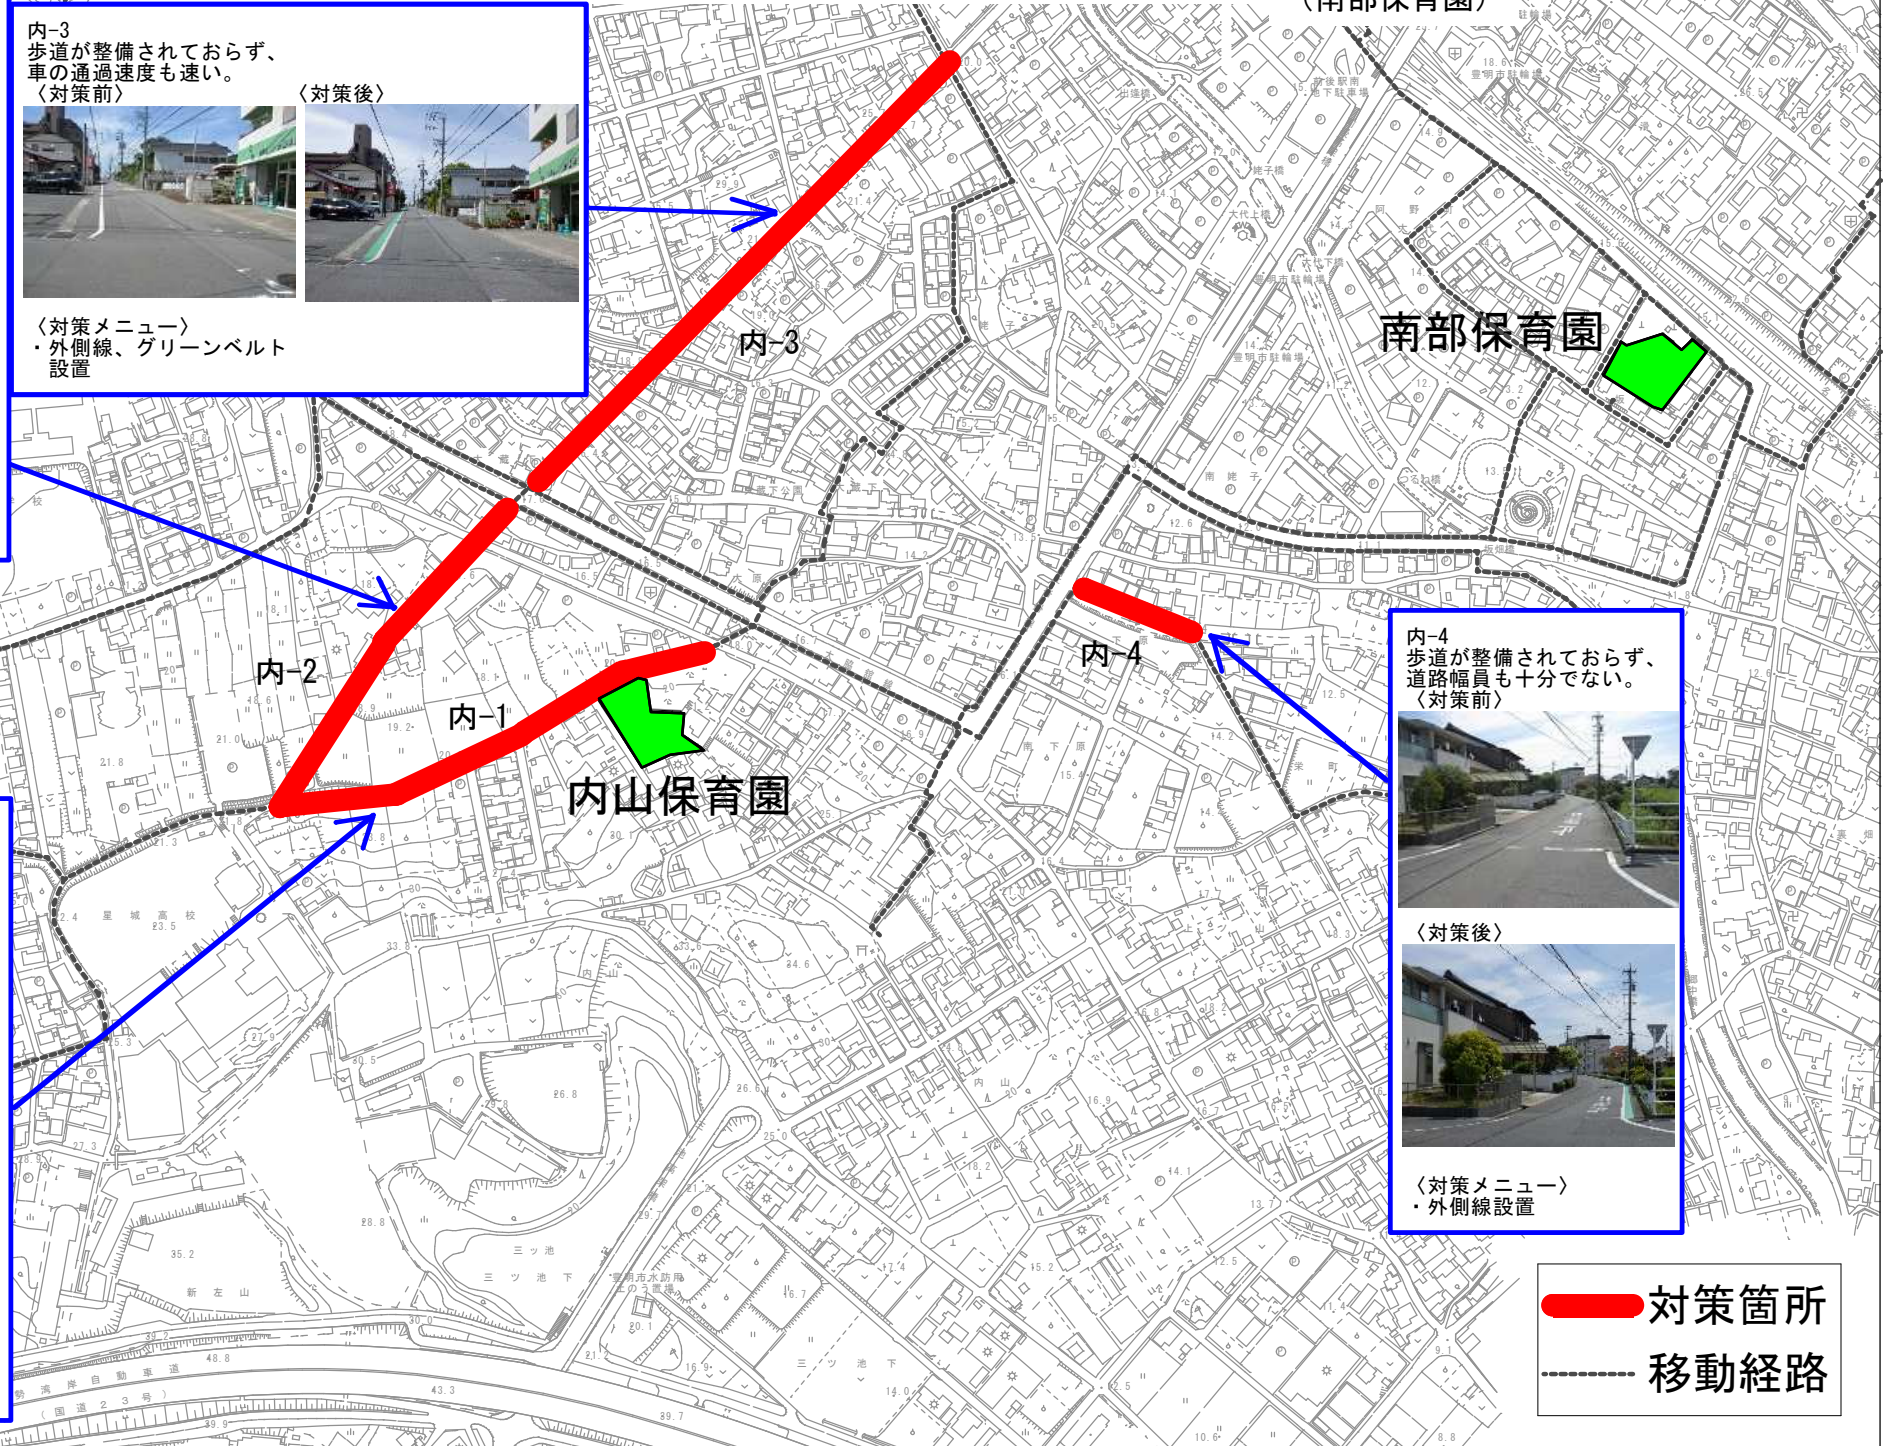
内-2
歩道が整備されておらず、
道路幅員も十分でない。
〈対策前〉

内-3
歩道が整備されておらず、
車の通過速度も速い。
〈対策前〉

内-1
歩道が整備されておらず、
道路幅員も十分でない。
〈対策前〉

内-4
歩道が整備されておらず、
道路幅員も十分でない。
〈対策前〉

〈対策メニュー〉
・外側線、グリーンベルト
設置

〈対策メニュー〉
・外側線設置

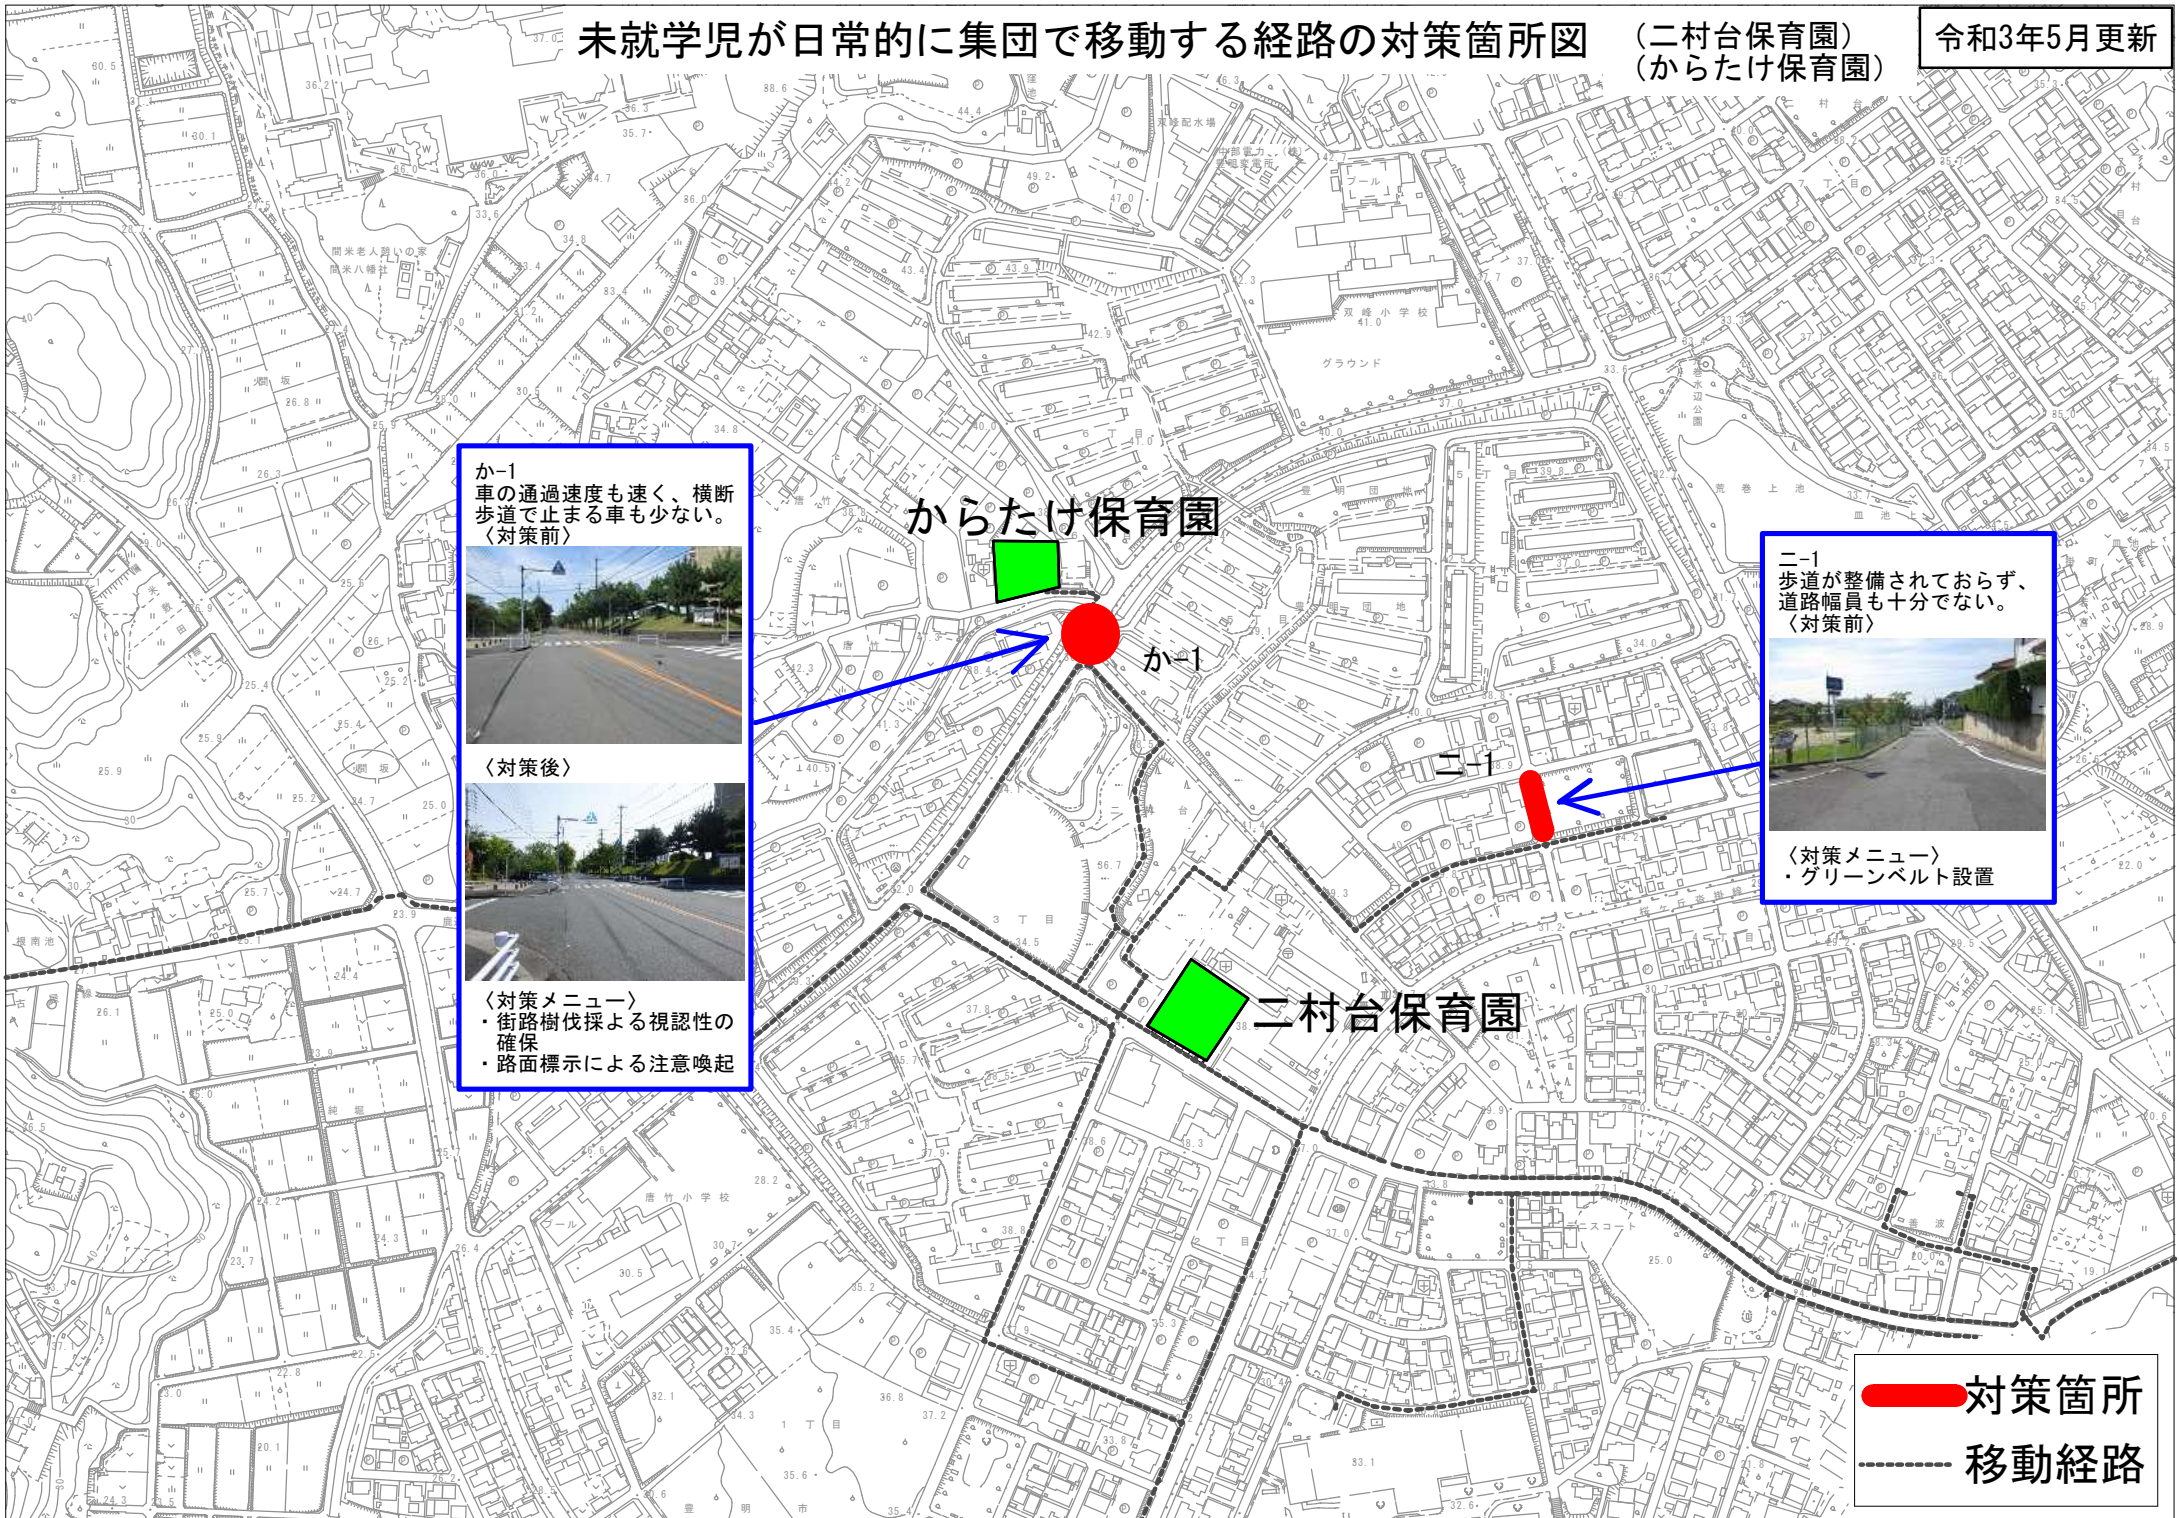
か-1
車の通過速度も速く、横断歩道で止まる車も少ない。
〈対策前〉

二-1
歩道が整備されておらず、道路幅員も十分でない。
〈対策前〉

〈対策メニュー〉
・街路樹伐採による視認性の確保
・路面標示による注意喚起

〈対策メニュー〉
・グリーンベルト設置
