# 施設全体平面図

本調整池設置を含む治水対策を実施することにより  
10年に1度の豪雨に対して井堰川下流域の床上浸水被害の解消を図ります

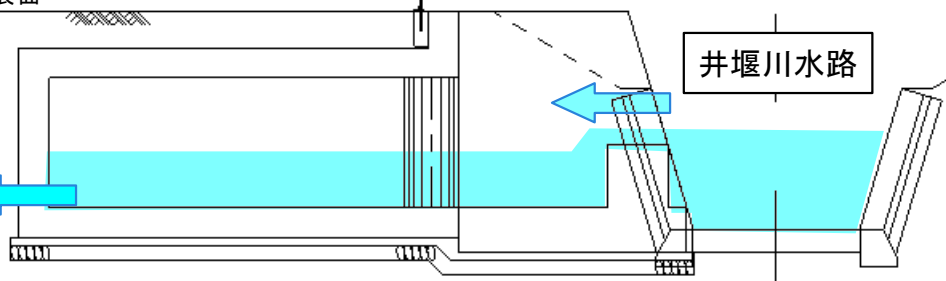
## 断面図

グラウンド表面

井堰川水路

井堰川水路の水位が  
約1.1mを越えると  
調整池へ流入します

調整池  
へ流入

井堰川水路の水位が  
下がると少しずつ  
自然排水します
